Investigação GAMA 03/2020

## Relatório de Investigação Técnica / Investigation report

**RCGS Resolute, IMO 9000168**

**REGISTO GAMA 2020-065**

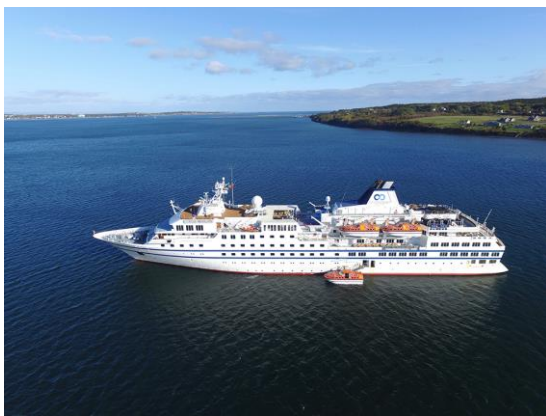
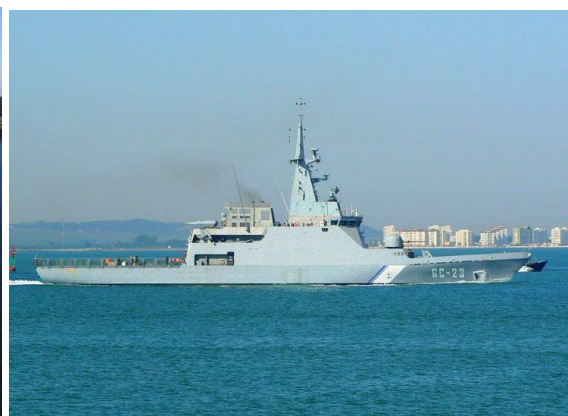
Figura 1- Navio de passageiros, RCGS Resolute e Navio da Marinha Venezuelana, Naiguatá GC-23

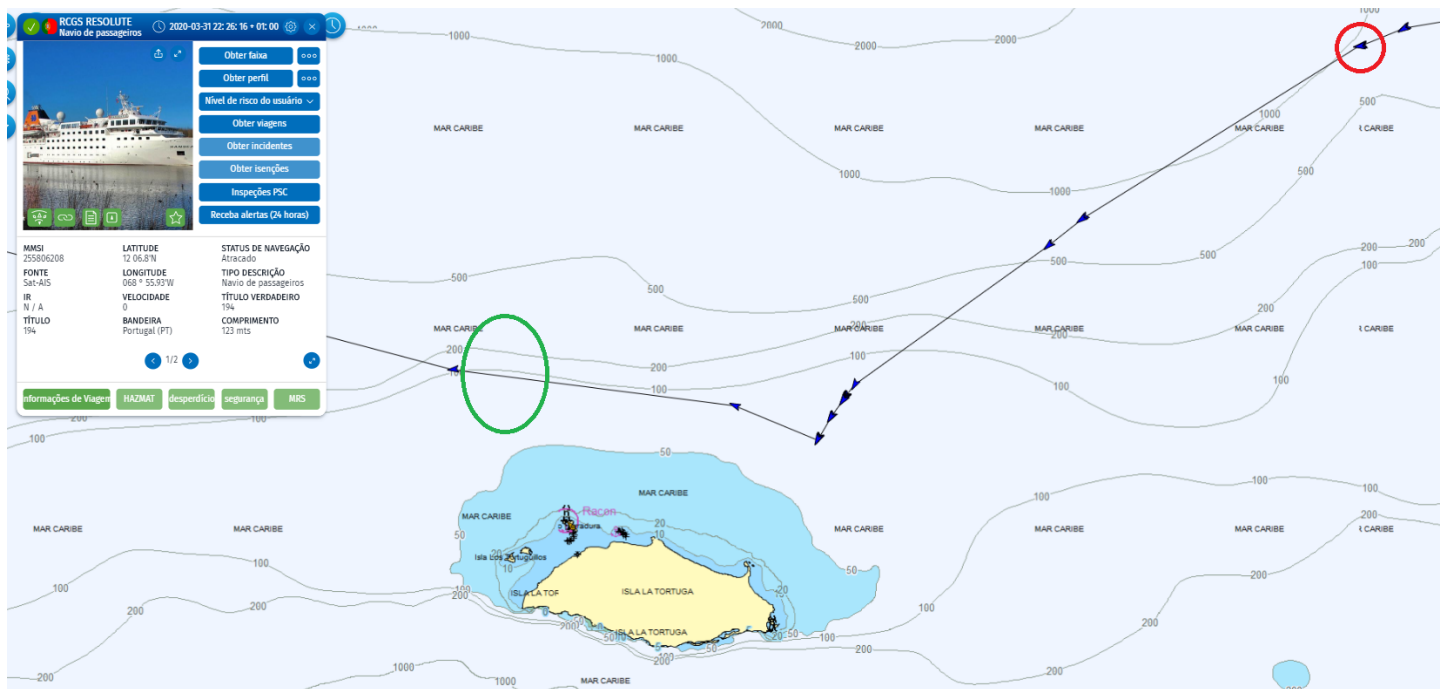
Figura 3 – Início do período de deriva, dia 28/03/2020 (círculo encarnado) e posição da aproximação do navio da Marinha Venezuelana (círculo verde).

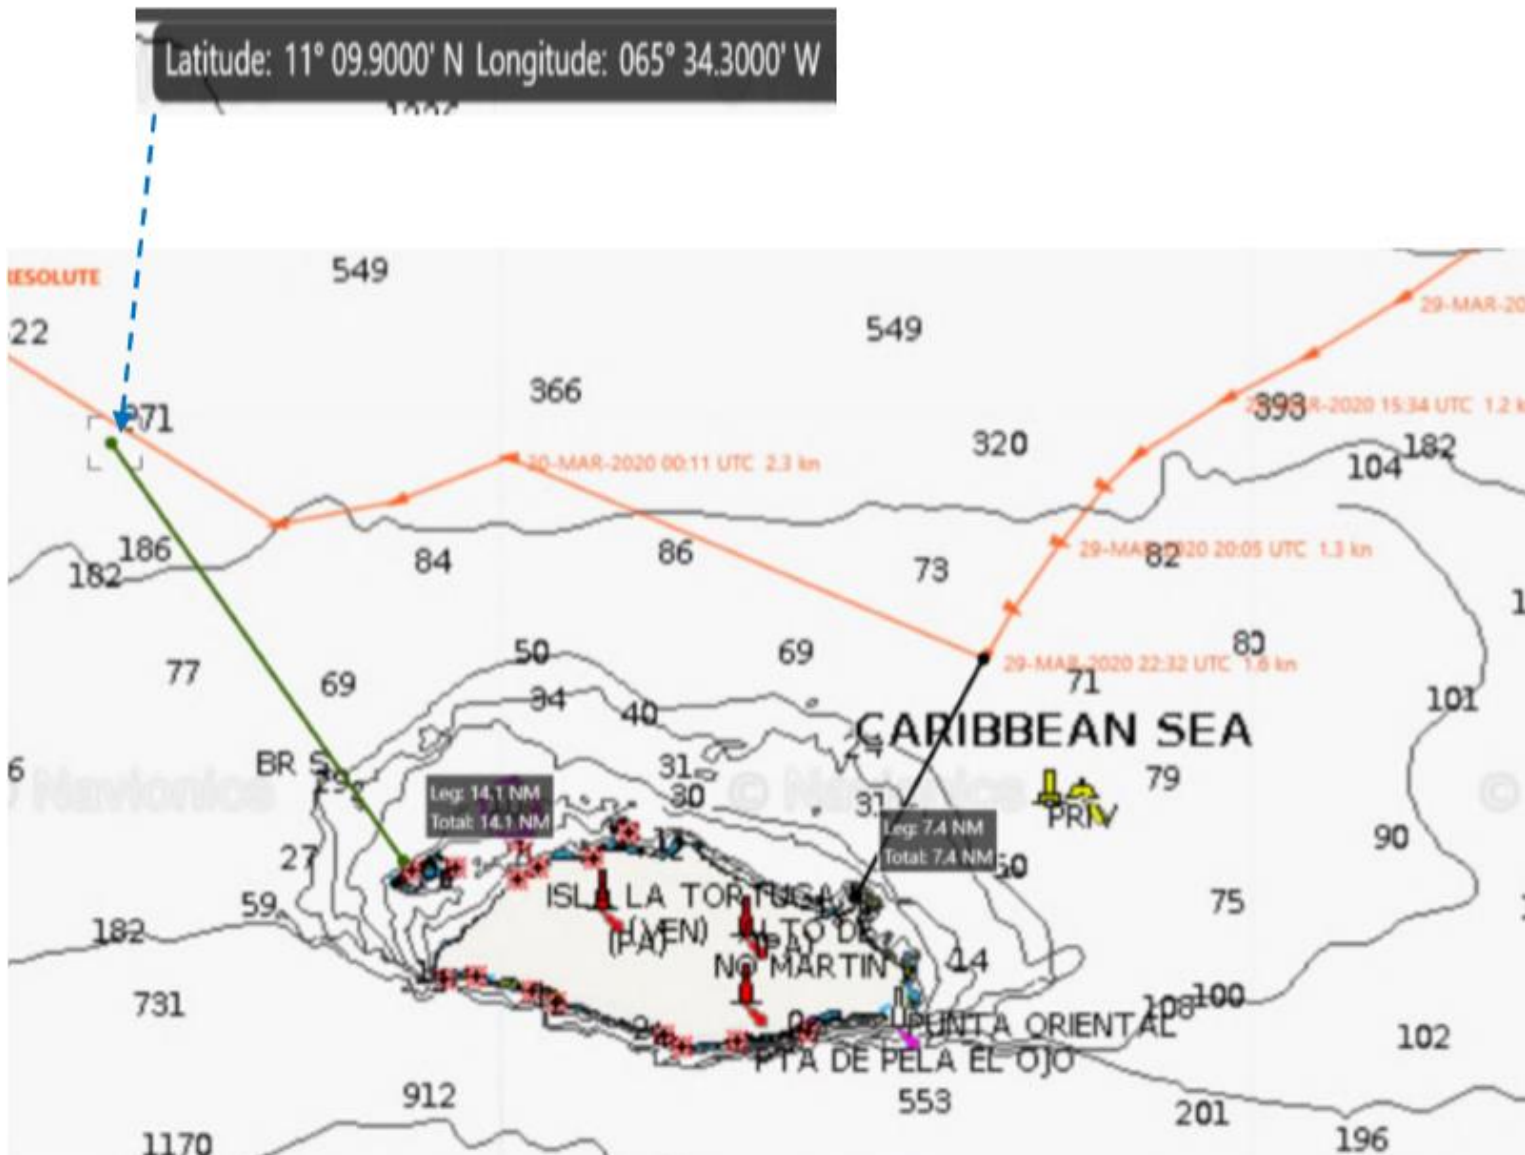
Figura 4 – Posição da aproximação do navio da Marinha Venezuela.

Durante a operação levada a cabo pelo navio da Marinha Venezuelana, Naiguatá GC-23, este aproximou-se do navio RCGS Resolute pelo sector da popa (navio alcançante a ver apenas a luz branca da popa do navio RCGS Resolute)) num ângulo de 135º em relação à proa, do lado de estibordo.

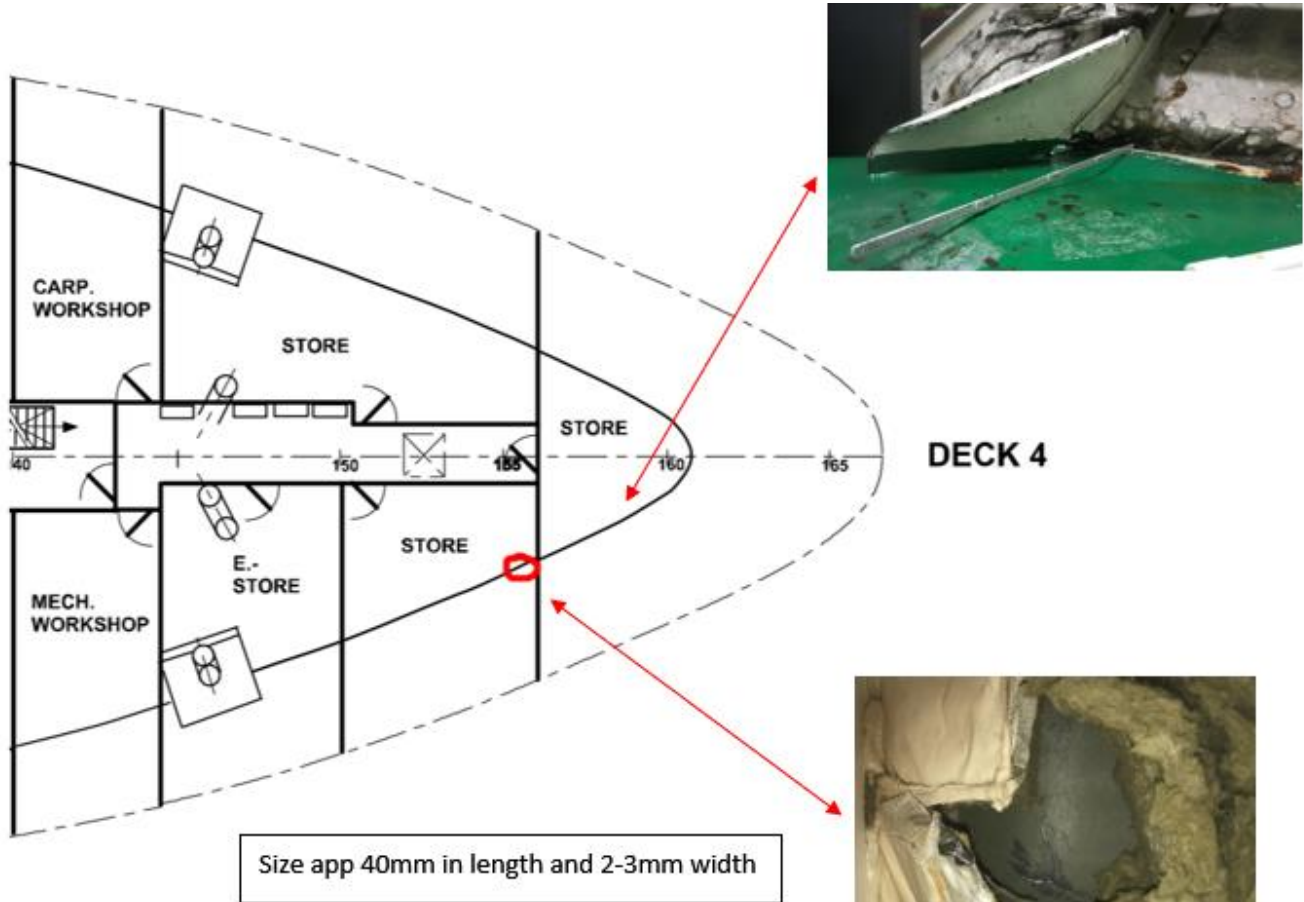
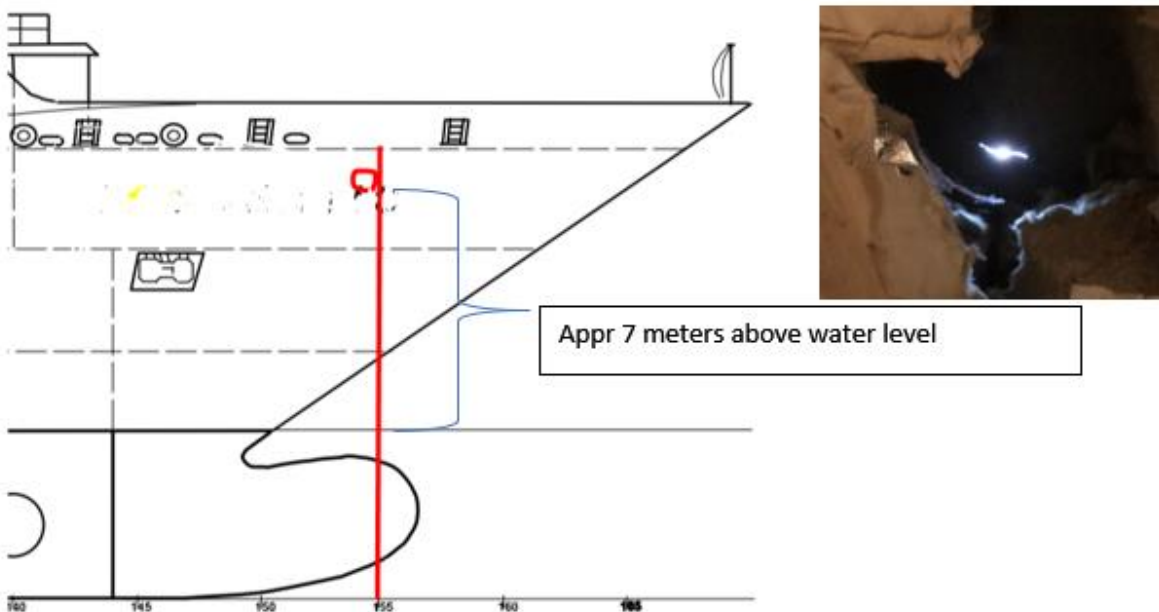
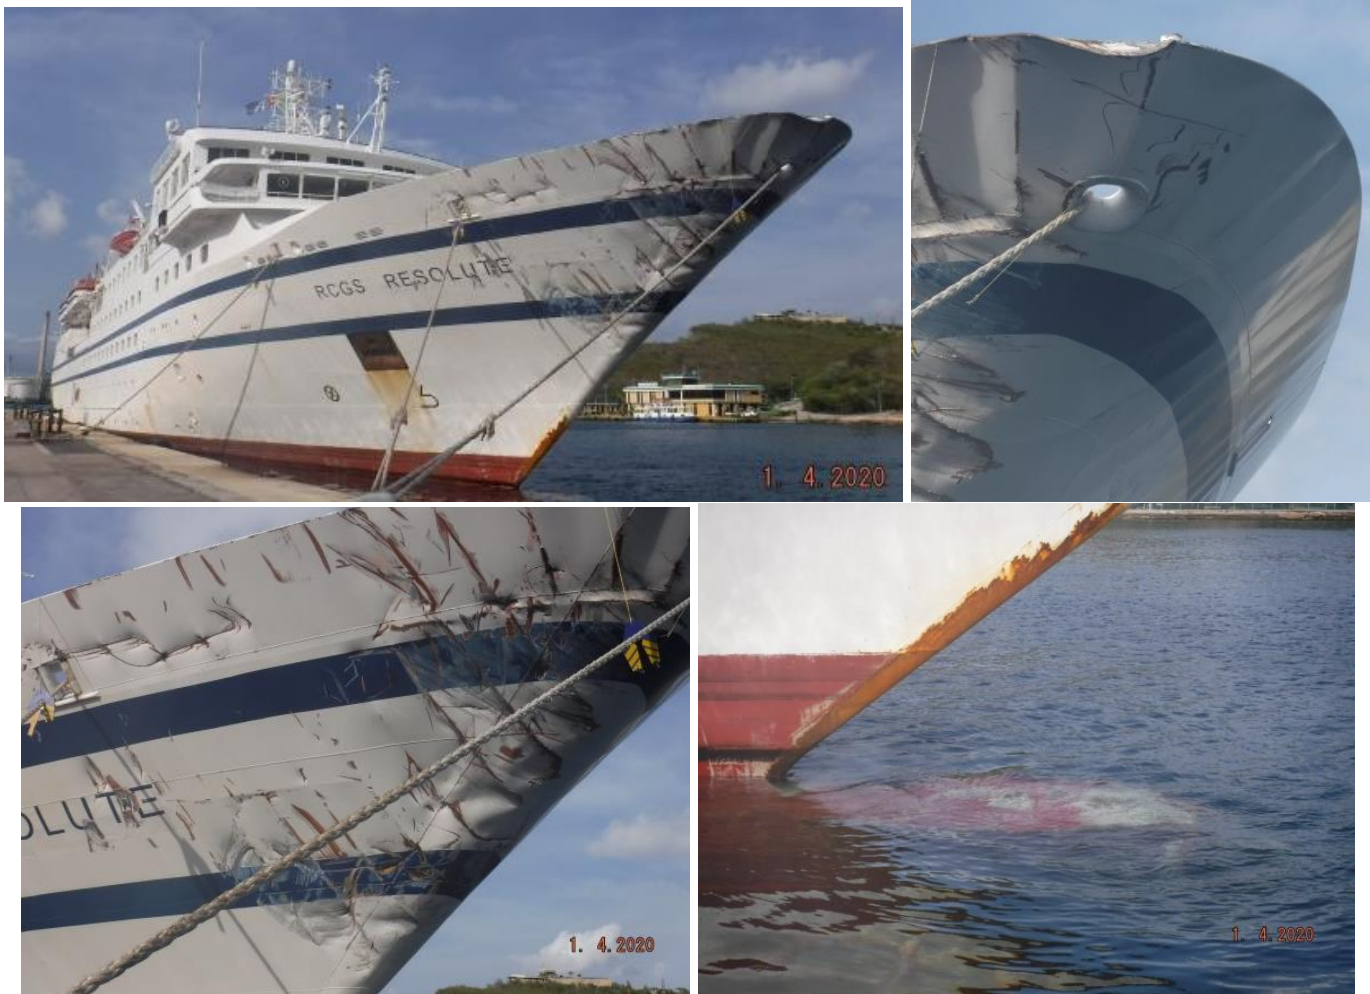
O navio RCGS Resolute sofreu os danos visíveis na figura seguinte.

Figura 5 – Navio RCGS Resolute atracado em Curaçao e danos provocados pela colisão.

Devido à inesperada guinada no navio Naiquatá GC-23 este colidiu com a amura de estibordo do navio RCGS Resolute.

Da brusca guinada para bombordo do navio Naiquatá GC-23, resultou um adorno a estibordo, provavelmente agravado pelo facto de o ponto de contato ser bastante acima da linha de água. O adorno provocou igualmente a aproximação do costado de bombordo do navio Naiquatá GC-23 que poderá ter sido atingido nas obras vivas pelo bolbo de proa do navio RCGS Resolute, provocando um alagamento massivo.

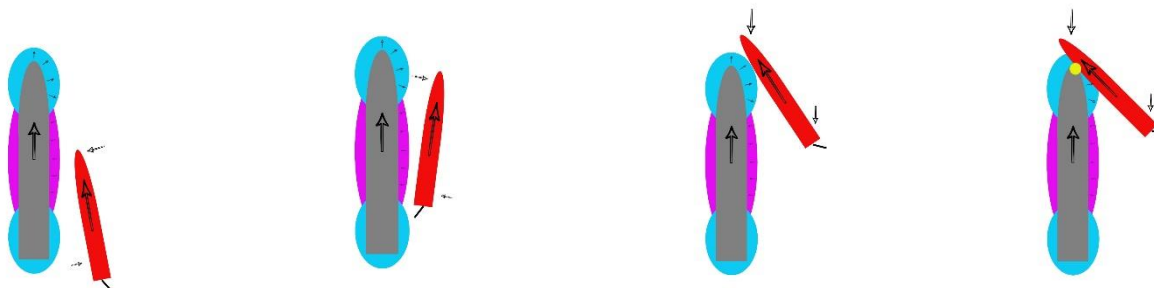
A redução da distância entre os dois navios, estando estes em rumos aproximadamente paralelos e tendo o navio Naiguatá GC-23 uma velocidade superior, originou que, quando a proa do navio Naiguatá Gc-23 passou a proa do navio RCGS Resolute ocorresse um efeito de sucção, causando uma rápida quinação do navio Naiguatá GC-23 para bombordo.

Figura 6 – Sequência provável de acontecimentos com base nas evidências recolhidas do navio RCGS Resolute
